## Indagine istologica su ago emergente fratturato

Ugo Pasqualini, Pierangelo Manenti, Marco E. Pasqualini

*Università degli Studi di Modena, Istituto di Clinica Odontostomatologica,  
Direttore professor B. Vernole*

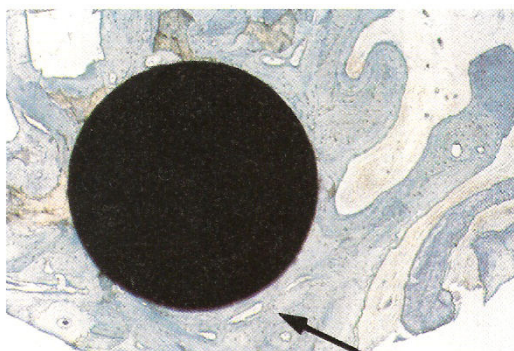
Si trattava dunque di un contatto diretto dell'osso all'impianto senza l'interposizione di tessuto connettivo in tutte le sezioni eseguite (figura 6).

6. In alto a sinistra, sezione istologica che evidenzia al centro (in nero) il metallo dell'ago sezionato e in periferia la perfetta osteoanchilosi dell'osso includente (freccia). Le zone chiare sono spazi midollari

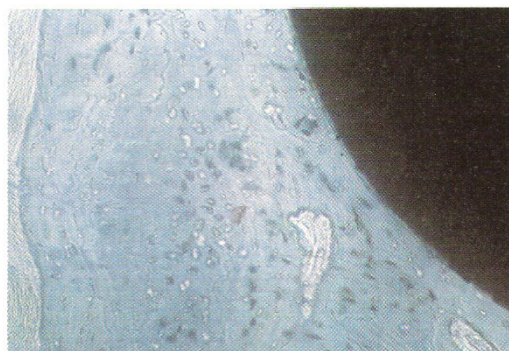
A maggiore ingrandimento (da 15x a 250x) tale analisi veniva confermata, poiché l'osso alveolare appariva strettamente aderente al titanio senza interposizione di fibre connettivali (figure 7 e 8).

7. In alto, a più forte ingrandimento, si notino la perfetta anchilosi ossea, l'architettura circolare delle unità osteoniche e la presenza degli osteociti perfettamente inglobati nelle proprie nicchie (blu di toluidina, 65x)

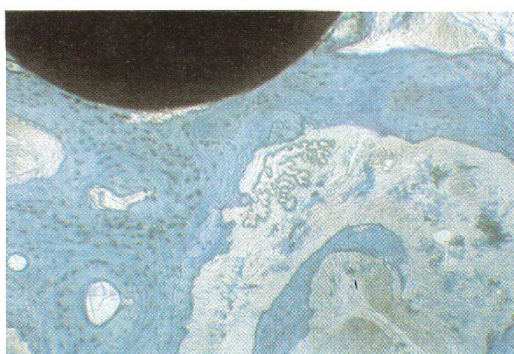
8. Sopra a sinistra, in questa sezione si noti l'osteoanchilosi del tessuto osseo compenetrato nella superficie «liscia» dell'ago (blu di toluidina, 65x)

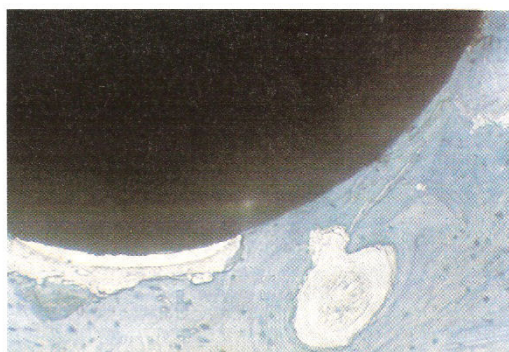
A maggior ingrandimento (250x) appariva evidente come si fosse realizzata un'anchilosi includente del tessuto osseo spugnoso che si era insinuato in una superficie (quella dell'impianto in titanio, n.d.A.) che in realtà appariva tutt'altro che liscia, ma provvista di infiniti micro-sottosquadri (figura 9).

9. A lato, sezione a 250x in cui si notano, oltre alla perfetta inclusione ossea, anche gli infiniti micro-sottosquadri del metallo completamente inglobati dall'osso stesso (blu di toluidina)
