RIVISTA EUROPEA DI  
**IMPLANTOLOGIA**

## L'IMPIANTO A VITE DI TRAMONTE

**Dott. Massimo Vercesi**  
con la collaborazione di:  
**dott. T. Lange**  
**odont. L. Lezi**

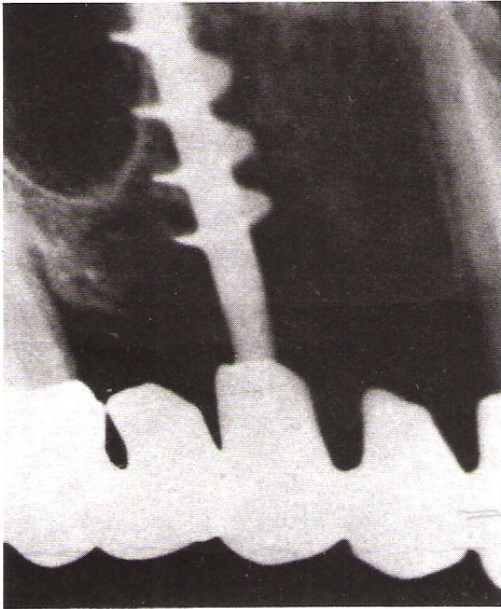
*Fig. 6 - Impianto intermedio in 13 per rinforzo ponte*

C — Appoggio intermedio per ponti troppo lunghi (superiori ai due elementi).

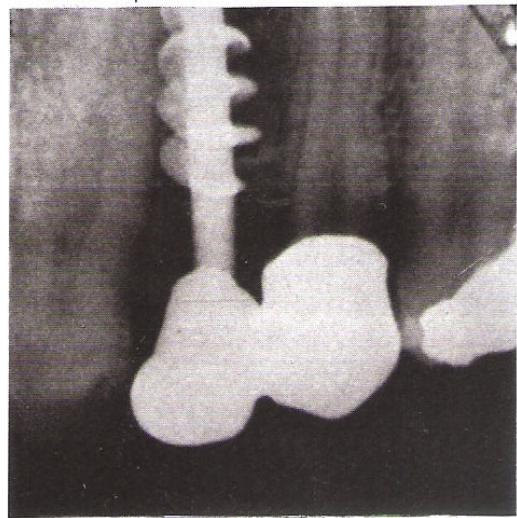
*Fig. 7 - Assenza del solo 1° premolare sup. ds. con elementi adiacenti sani; vite in posizione 14*

D — Assenza di un solo molare o premolare con elementi adiacenti sani.

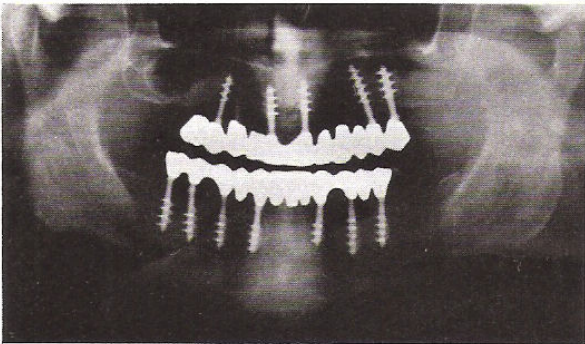
*Fig. 9 - Edentulia totale*

E — Edentulia totale o subtotale in soggetti adatti.
